# Diagnostic général des remparts et tours de la Cité de Carcassonne

COMMUNE : Carcassonne (11)

MISSION : Diagnostic complet / programme de valorisation

ANNÉE DE RÉALISATION : 2006

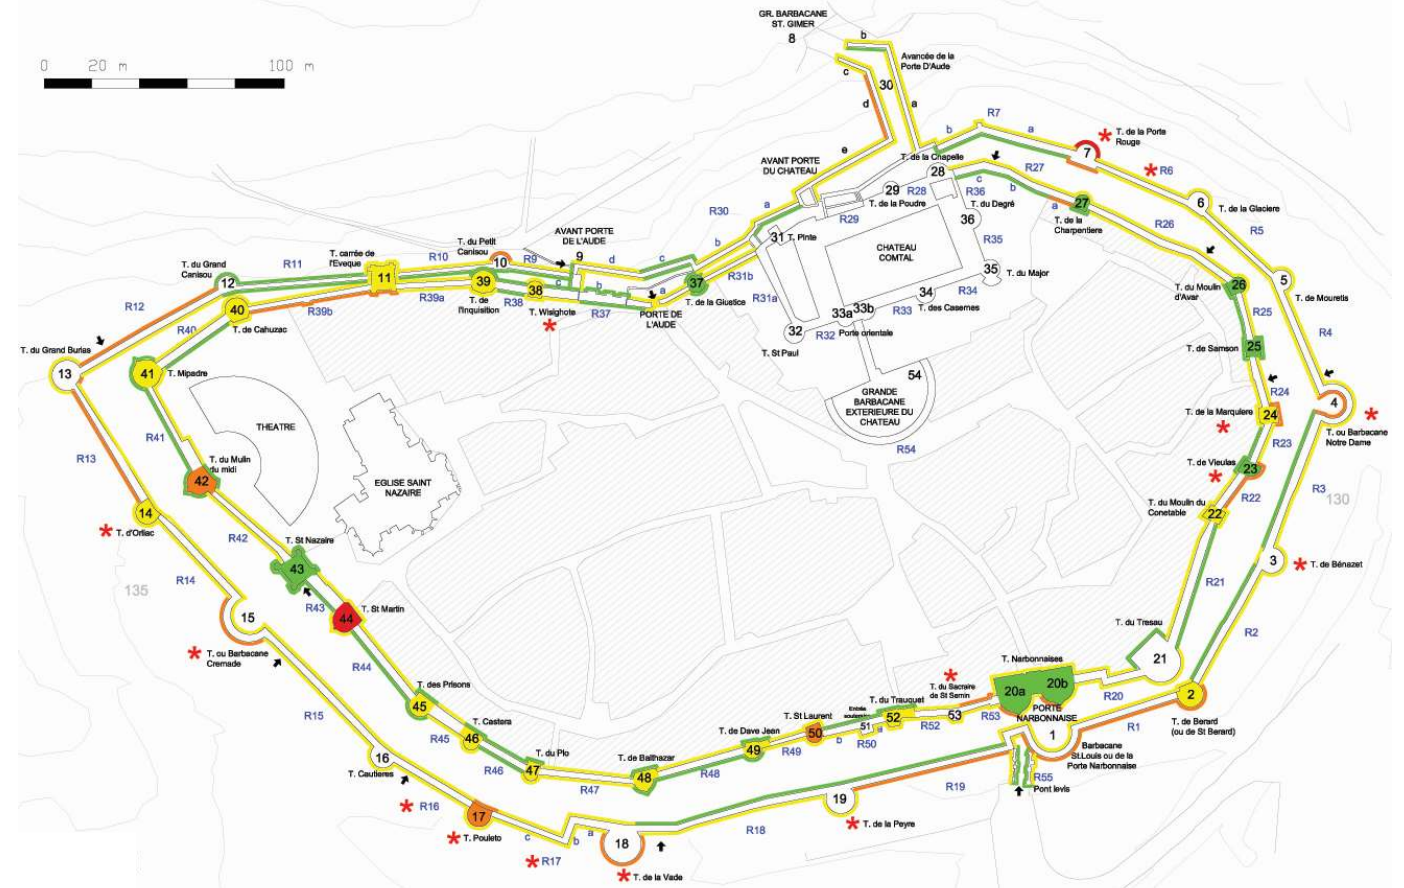
Diagnostic: synthèse de l'état sanitaire et définition des secteurs prioritaires

ETAT DE L'EDIFICE	CONSERVATION TRES MENACEE A QUASI RUINE DE L'OUVRAGE	CONSERVATION MENACEE A COURT TERME	DEGRADATIONS IMPORTANTES NE MENACANT PAS LA CONSERVATION DE L'OUVRAGE	DEGRADATIONS SUPERFICIELLES	BON A TRES BON ETAT
Priorité	Priorité 0 (immédiat) à 1	Priorité 2	Priorité 3	Priorité 4	Priorité 5

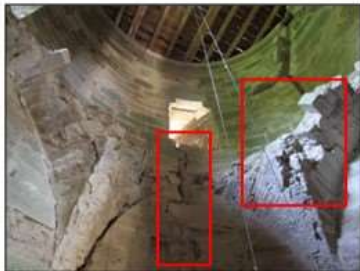
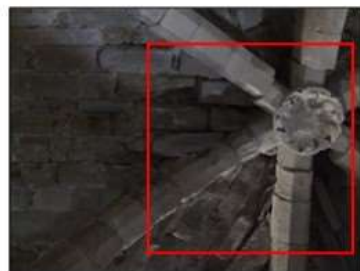
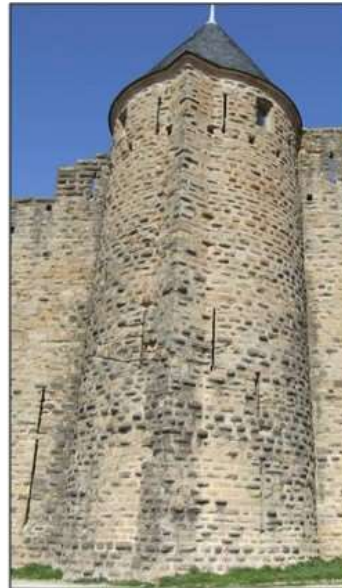
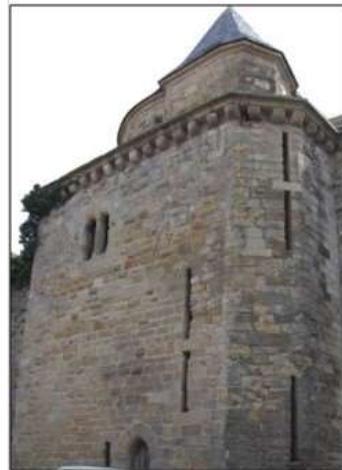
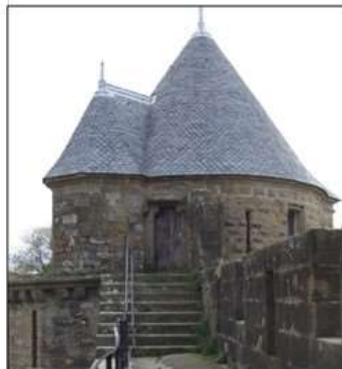
Face extérieure :			
	Description	État sanitaire	%
Structure	-----	Quelques fissure sur le côté Ouest, partie haute	70 %
Maçonnerie	Matériau : Grès de Carcassonne	Erosion et desquamation légère sur l'ensemble de la surface.	70 %
Parement	Appareil : a. homogène en pierre de taille assisées avec bossage de grande dimension	Pierre : érosion, desquamation répandue	85 %
		Joints : dégarnis, élargis	70 %
		Végétation parasite : néant	100 %
Couverture	Type : conique / avec coyau, avec croupe Matériau : Ardaise	En bon état apparent	90 %
Paratonnerre	Pointe sèche : n° 1	Descorte et pointe sèche en bon état	90 %

Face intérieure :			
	Description	État sanitaire	%
Structure	-----	Néant	95 %
Maçonnerie	Matériau : Grès de Carcassonne	La maçonnerie est en correct état de conservation. Problèmes au niveau des joints.	75 %
Parement	Appareil : Pierre de taille assisées de grande dimension	Pierre : érosion et desquamation ponctuelle	75 %
		Joints : dégarnis	85 %
		Végétation parasite : lichens répandus	80 %

Intérieur :			
	Description	État sanitaire	%
Structure :	Fissuration répandue au niveau des portes d'accès au chemin de ronde du niv. 2 ; deux grosses fissures traversantes les baies et le sommet de la voûte du niv. 0 et 1 et nombreuses autres fissures d'importance mineure (coté S), une fissure au niveau de la porte du niv. 0 ; une fissure sur le côté S du niv. 1, qui poursuit dans la voûte et dans l'étage supérieure.		35 %
Maçonnerie	Matériau : pierre de taille assisées de grande dimension	NIV. -1 Erosion de la maçonnerie sur toute la surface et problèmes dus à l'humidité. Joints en état correct mais hydrauliques	70 %
		NIV. 0 Erosion de la maçonnerie sur toute la surface et problèmes dus à l'humidité. Joints légèrement dégarnis.	75 %
		NIV. 2 Maçonnerie légèrement dégradée, notamment au niveau des joints. Pierre faiblement érodée et ponctuellement desquâmée ; joints dégarnis et ponctuellement hydrauliques (à la base)	75 %

Cage escalier	Matériaux : pierre de taille en grès	Fissuration répandue très importante et noyau de la cage désaxé sur toute la hauteur. Erosion des parements et des marches, ponctuellement très importante, avec quelques manques ponctuelles.	30 %
Plancher	NIV. -1 En terre battue sur terre plein	Partie centrale affaissée	70 %
	NIV. 0 En terre battue	En bon état. Sol poussiéreux	85 %
	NIV. 1 Manquante	----	
	NIV. 2 Plancher en bois sur solive avec corniche en dalles en pierre de taille	En bon état. Au centre, trou rectangulaire protégé par un garde corps, percé pour le passage du monte-charges de l'ancienne librairie.	80 %
Voûtes	NIV. -1 Voûte sur croisé d'ogive quadripartite	Voûte en très mauvais état au niveau de la pierre (forte érosion), des joints (très dégarnis) et des arcades, qui n'assurent pas le rôle de soutien (certaines pierres glissées et fortement dégradées)	30 %
	NIV. 0 Voûte sur croisé d'ogive quadripartite	Voûte détruite ; il ne reste que les sommiers.	40 %

Charpente	Type : conique à 1 enrayure Matériau : Bois résineux	Certaines pièces de la charpente ont été changées. Forte présence de champignons	75 %

Diagnostic général :		%
Face extérieure :	La maçonnerie résulte érodée et desquâmée sur presque toute la surface, mais ne présente pas d'autres problèmes.	70 %
Face intérieure :	La maçonnerie est en correct état de conservation. Problèmes au niveau des joints.	75 %
Intérieur :	Problèmes structurels très importantes au niveau de la cage d'escalier (fissuration répandue très importante et noyau désaxé sur toute la hauteur) et dans les niveaux 0 et 1. La voûte du niv. -1 est en très mauvais état, avec de sérieux problèmes de stabilité, tandis que la voûte du niv. 0 est ruinée.	35 %
