# Diagnostic de l'église St. Julien et St. Basille

COMMUNE : AZILLE (11)

MISSION : Etude préalable à la restauration

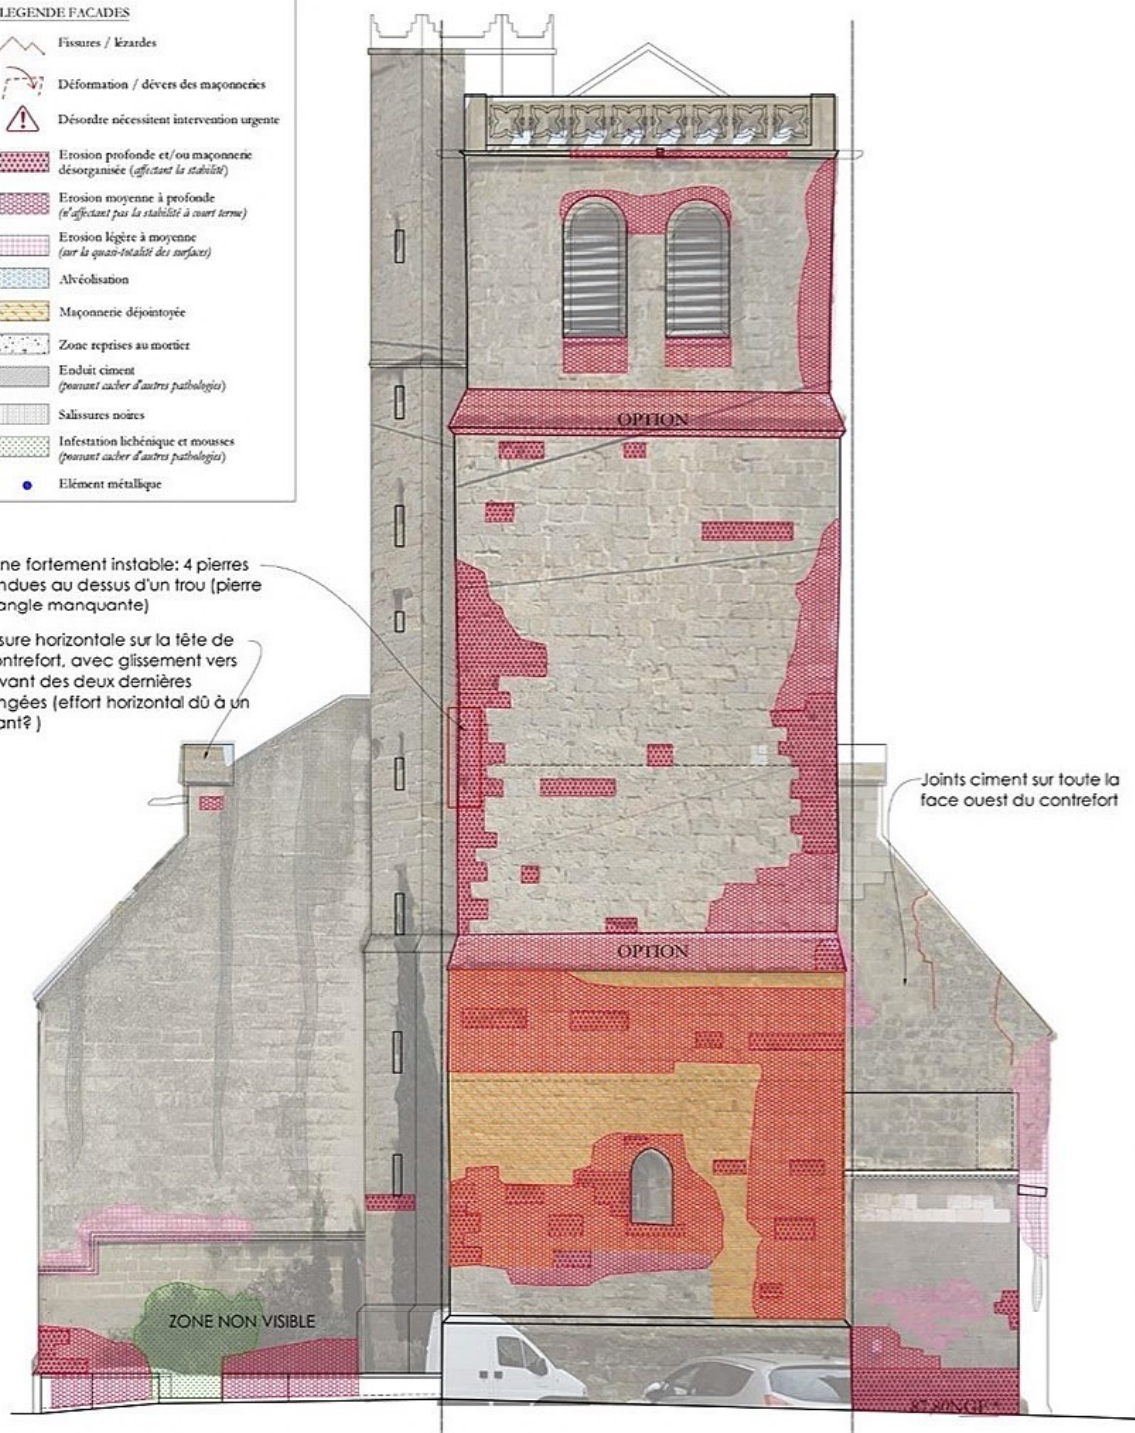
Façade Ouest et clocher – Diagnostic et ortho-photo

Zone fortement instable: 4 pierres fendues au dessus d'un trou (pierre d'angle manquante)

Fissure horizontale sur la tête de contrefort, avec glissement vers l'avant des deux dernières rangées (effort horizontal dû à un tirant ?)
