# Diagnostic de l'église St. Julien et St. Basille

COMMUNE : AZILLE (11)

MISSION : Etude préalable à la restauration

SPÉCIFICITÉS : Classé MH

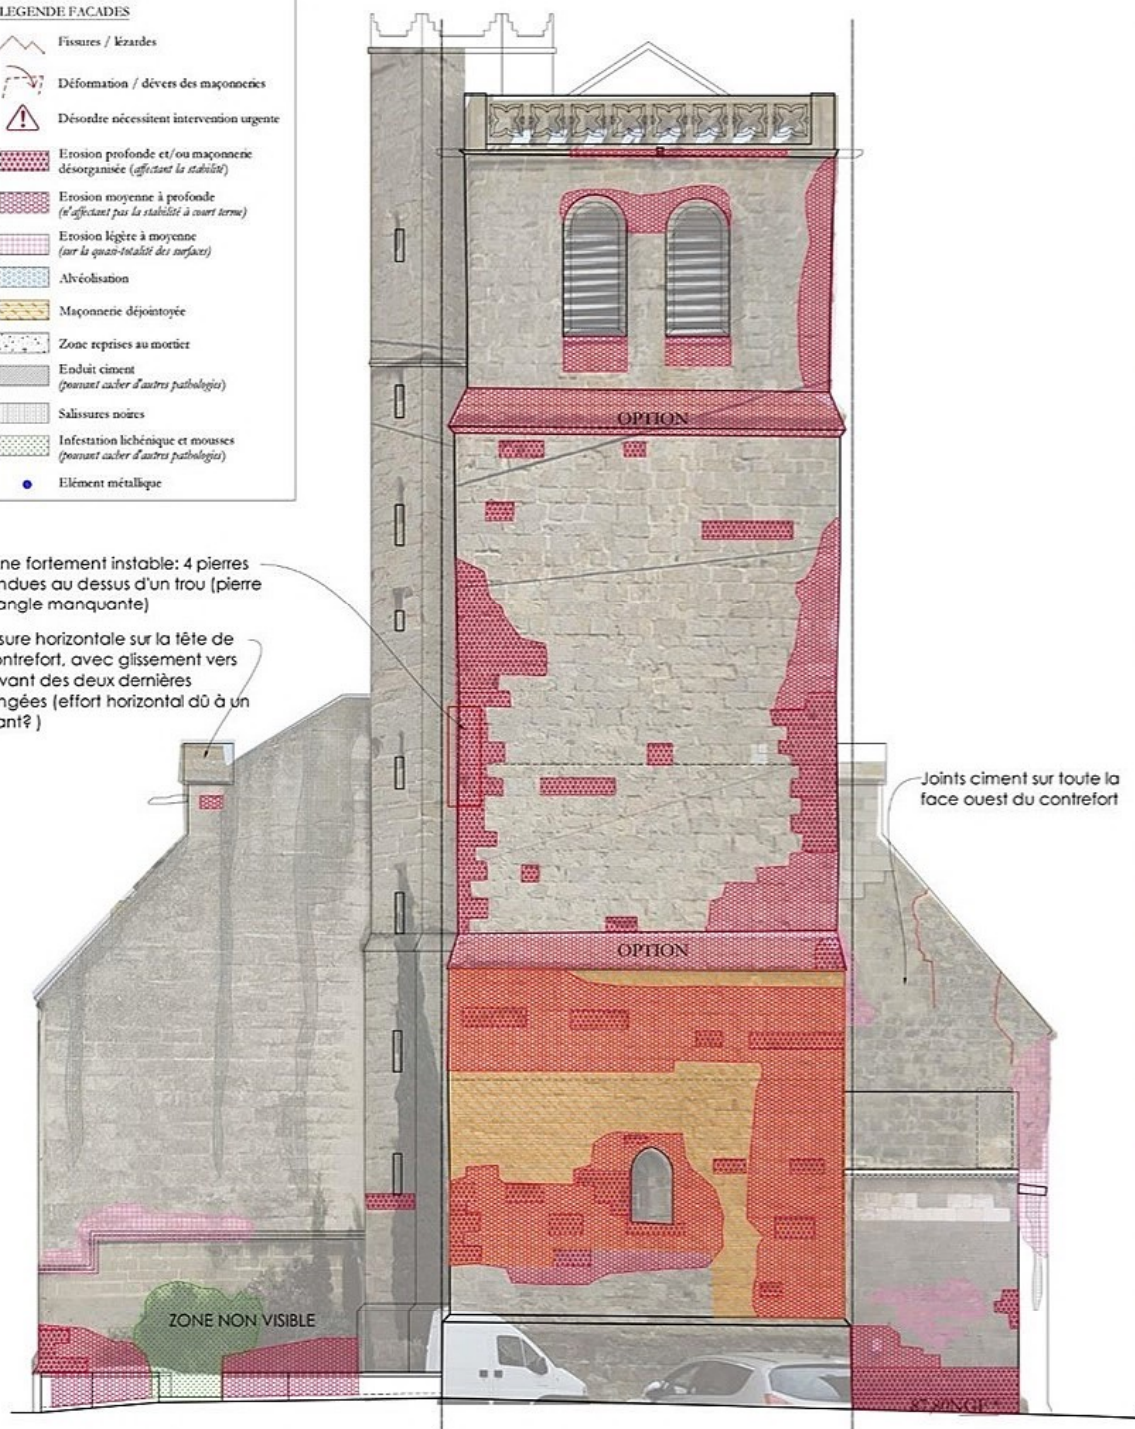
Façade Ouest et clocher – Diagnostic et ortho-photo

Zone fortement instable: 4 pierres fendues au dessus d'un trou (pierre d'angle manquante)

Fissure horizontale sur la tête de contrefort, avec glissement vers l'avant des deux dernières rangées (effort horizontal dû à un tirant?)
